MĚSTSKÝ ÚŘAD ROZTOKY

ODBOR SPRÁVY, ROZVOJE MĚSTA A ŽIVOTNÍHO PROSTŘEDÍ ODD. ŽIVOTNÍHO PROSTŘEDÍ

Č.j. 2018/2015

DATUM: 14. 7. 2015

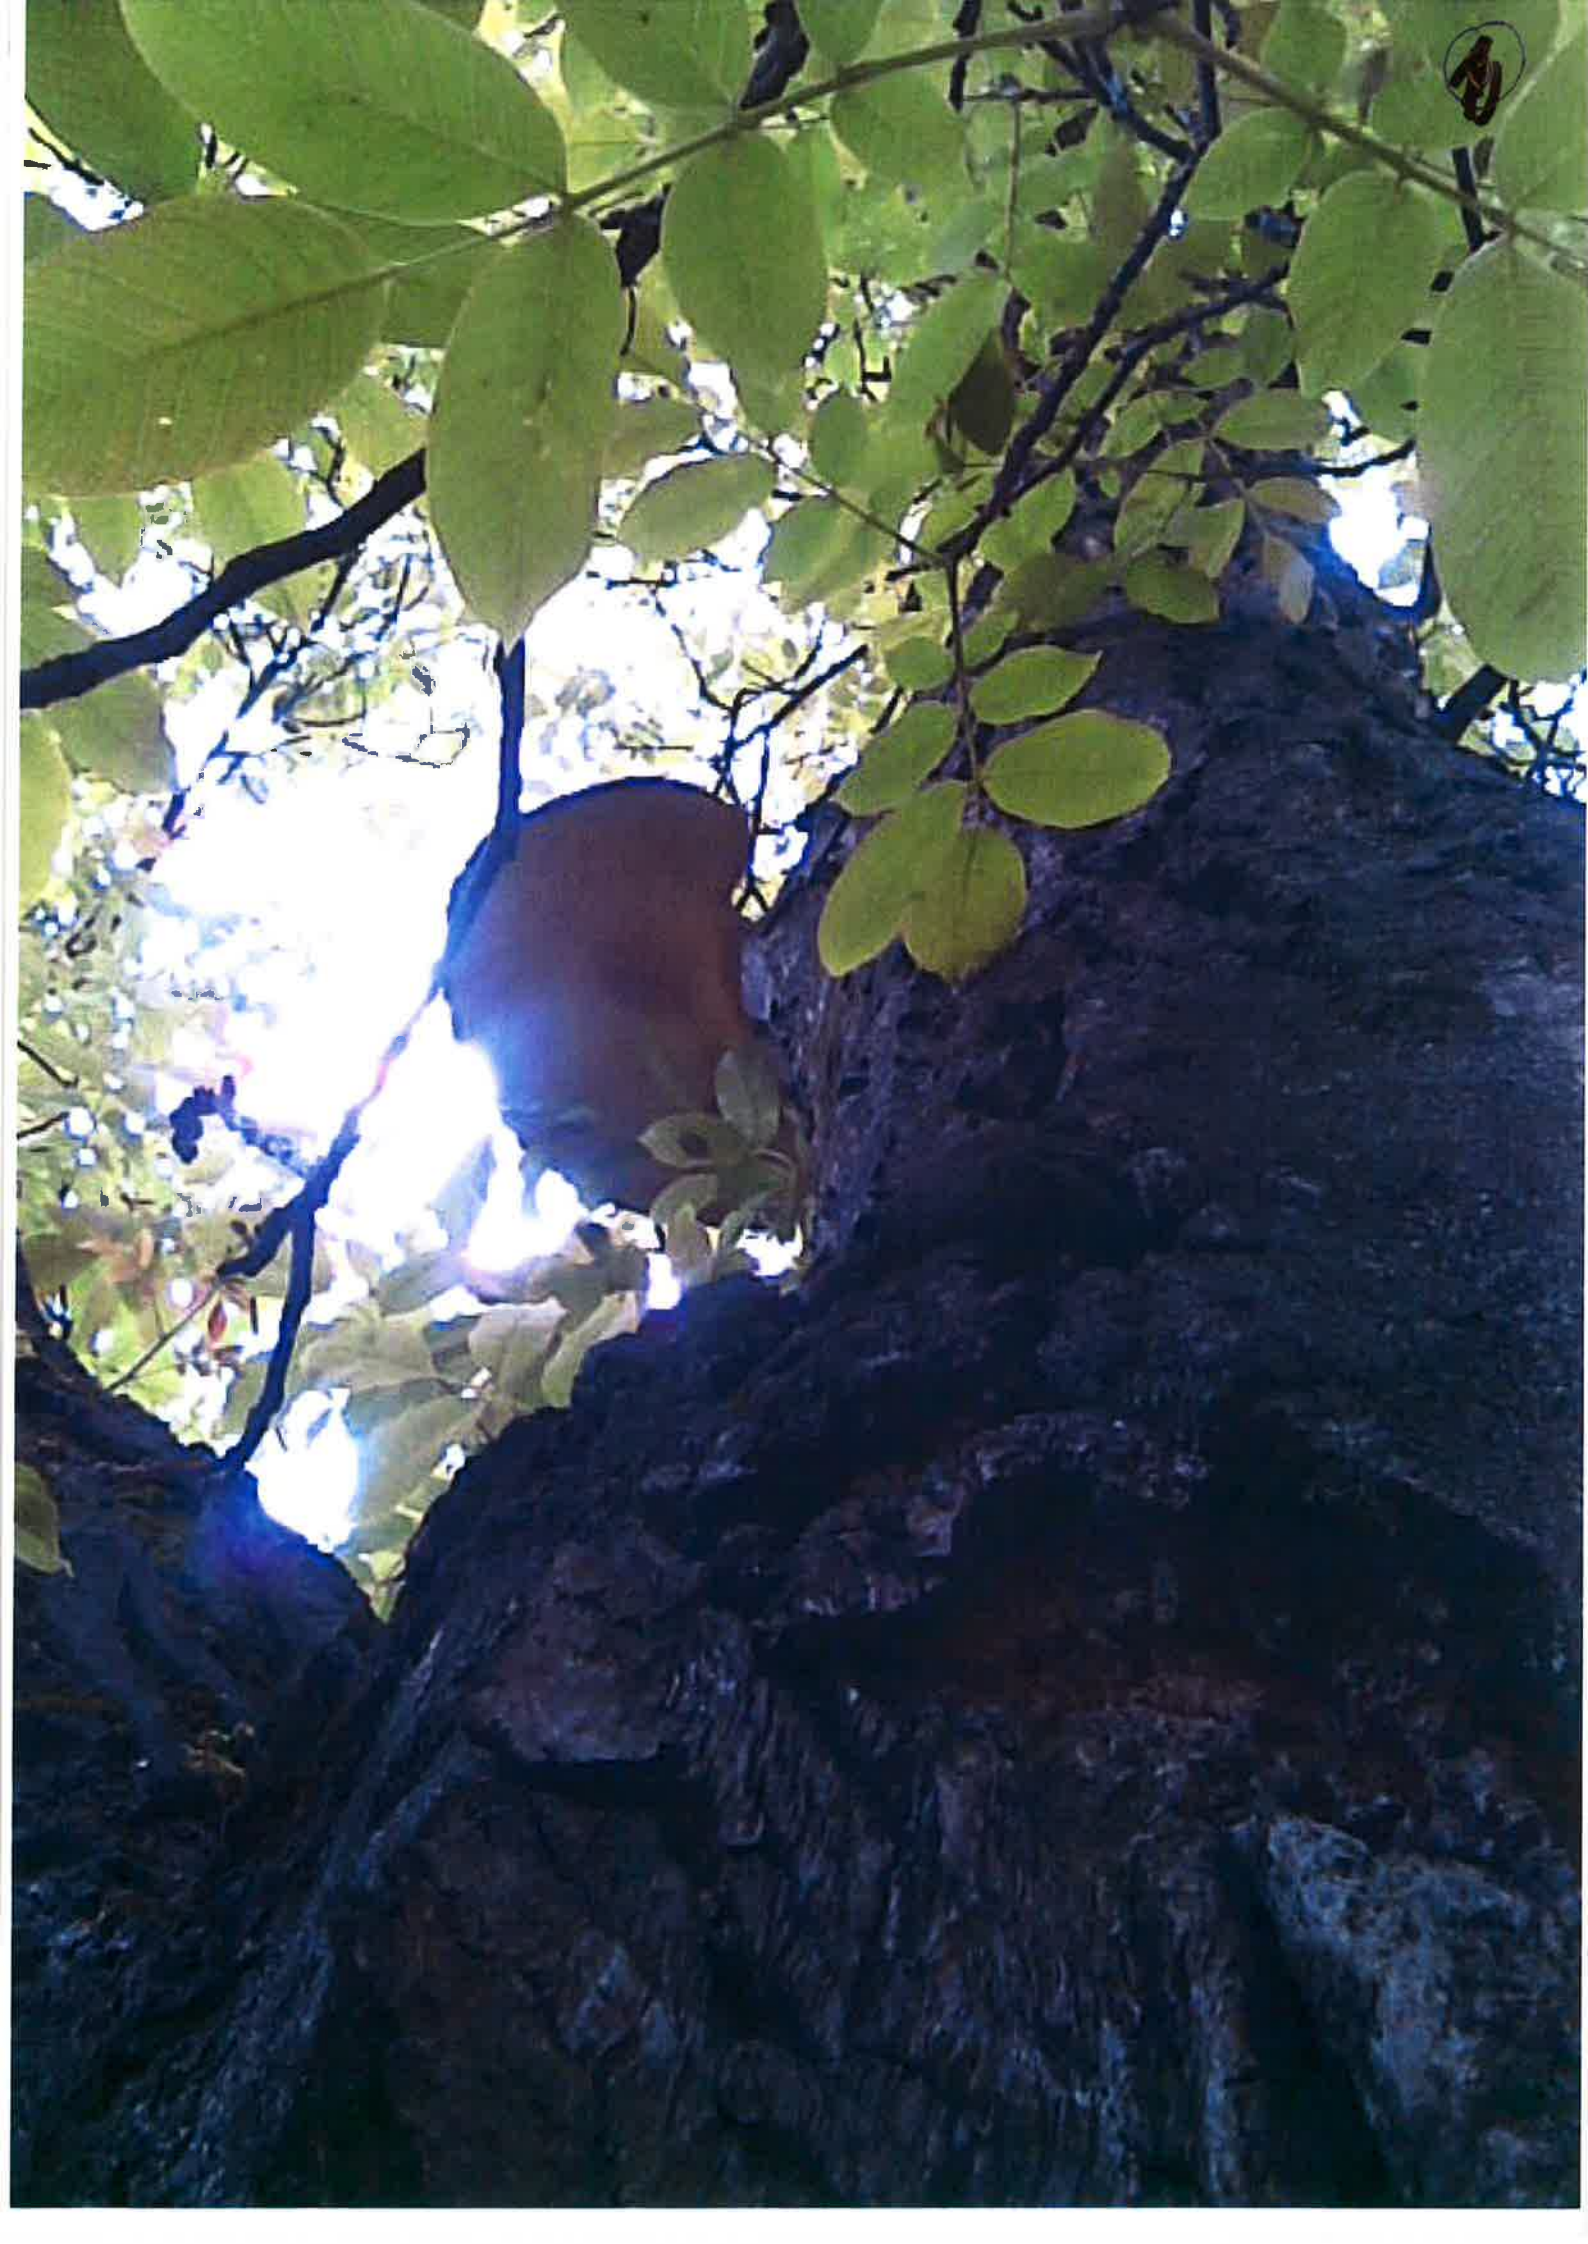
1. Foto stavu dřeviny z roku 2013 - terénní šetření ze dne 28. 5. 2013
2. Foto stavu kosterních větví houbou napadené dřeviny ze dne 30. 6. 2015
3. Foto stavu kosterních větví houbou napadené dřeviny ze dne 30. 6. 2015

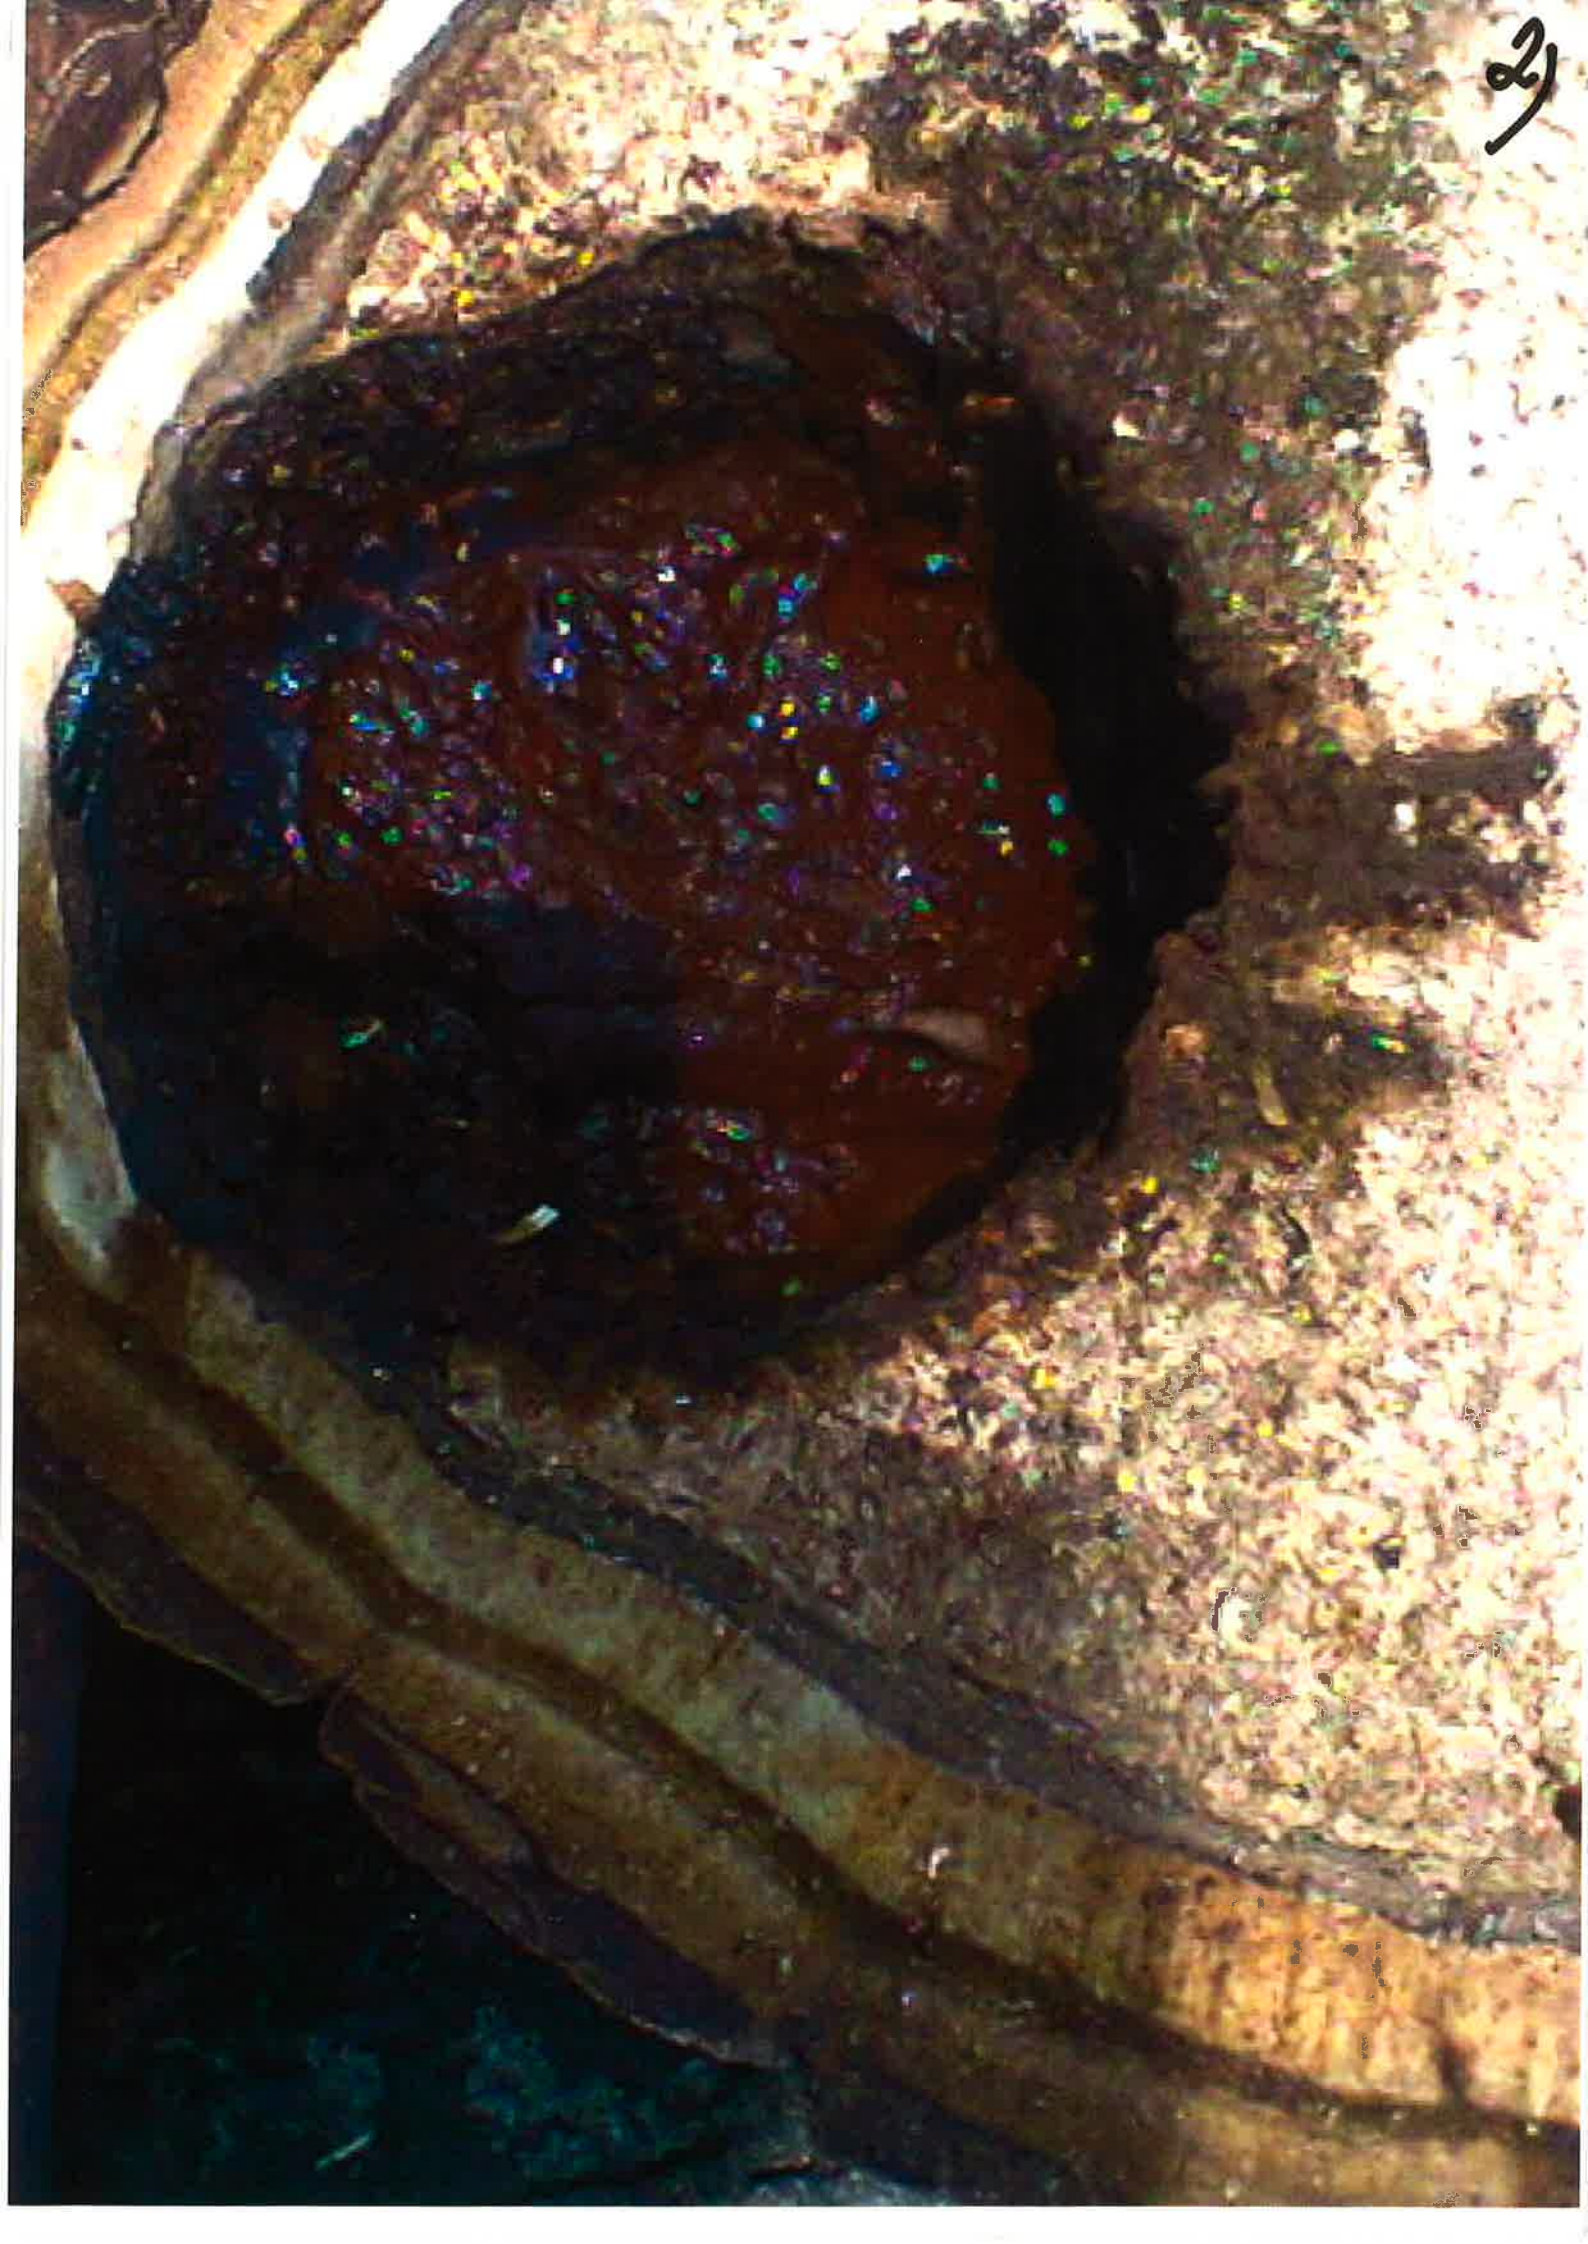
ad 3) Dřevina byla arboristy ošetřena prořezem poškozených větví na podzim roku 2013. Po ulomení napadených větví vlivem povětrnostních podmínek byla koruna stromu opět prořezána na podzim roku 2014 a dále pak v únoru roku 2015.
