# **ZPRÁVA č. CL01/0125/25**

## **ROZTOKY – SILNICE III/2421 SVAHOVÁ DEFORMACE**

Na základě objednávky firmy IBH spol. s r. o., zastoupené panem Ing. Miroslavem Burešem a výzvy od pana Ing. Filipa Hořejšího bylo zpracováno následující vyjádření shrnující poznatky z pochůzky (28.4.2025) spojené s dokumentací svahové nestability v Roztokách (okres Praha – západ) u silnice III/2421.

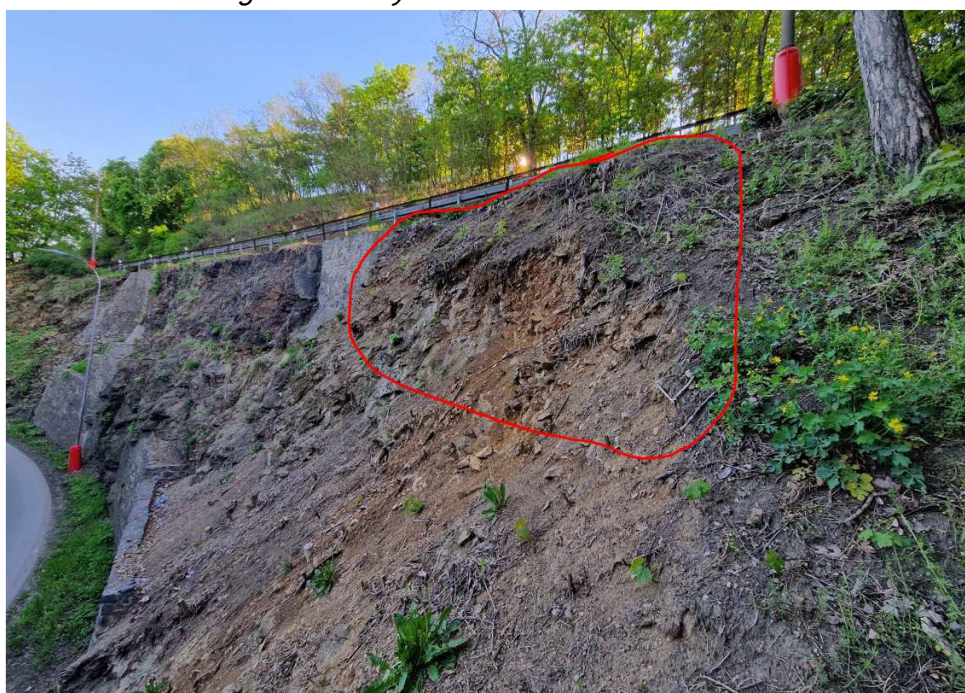
Svah je tvořen málo mocnou (do cca 0,5 m) polohou deuvií a v jejich podloží se nachází pevné proterozoické horniny. Deluviální zeminy i zvětralinový plášť jsou zpevněny kořenovým systémem stromů a keřů na svahu. Na svahu je zřejmé, že dochází k sesouvání zemin spolu s vegetací, což dokládá klasické hákovité zakřivení kmenů. Bohužel v kritickém místě byla vegetace prořezána a kořenový systém odumírá a nezpevňuje povrchovou vrstvu. Na následující fotografii je vyznačená oblast, která aktuálně hrozí sesunutím. Pod vyznačenou oblastí a nalevo od ní hrozí odpadávání a řícení úlomků a balvanů.

*Fotografie č. 1: Vyznačení oblasti hrozící sesutím*

Stávající situaci považuji za havarijní, neboť svodidlo pravděpodobně nemůže plnit svojí funkci a zároveň komunikace pod svahem je přímo ohrožena nezajištěnou masou zeminy.

Navrhuji v daném místě zastavit dopravu a provést odtěžení rizikových zemin a zvětralých hornin. Doprava by mohla být po odtěžení obnovena v jednom jízdním pásu (dál od svahu) po odtěžení uvedených zemin. Zároveň bude třeba zpracovat projekt trvalého zajištění krajnice komunikace (včetně očištění a zajištění svahu proti dalším svahovým pohybům).

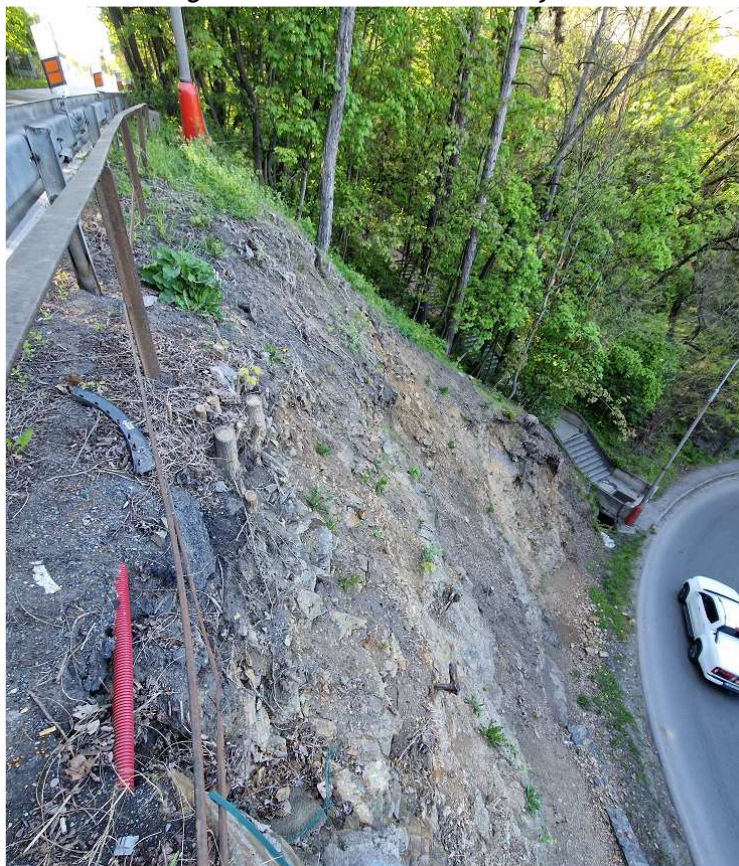
V této oblasti nejsou zeminy ničím zajištěny a bezprostředně ohrožují dopravu a chodce na silnici pod svahem. Zároveň není jasné jakou zádržnou schopnost má v současné době svodidlo nad vyznačenou oblastí. Sloupky svodidla byly pravděpodobně beraněny a tudíž nebudou vetknuty do podložních hornin. Posledním objektem, který je ohrožen svahovým pohybem je pak lampa veřejného osvětlení.

*Fotografie č. 2: Pohled na rizikový svah*
